雨污水分流改善完成報告書

中華民國 103 年 11 月 28 日

金像電子股份有限公司中壢廠 敬上

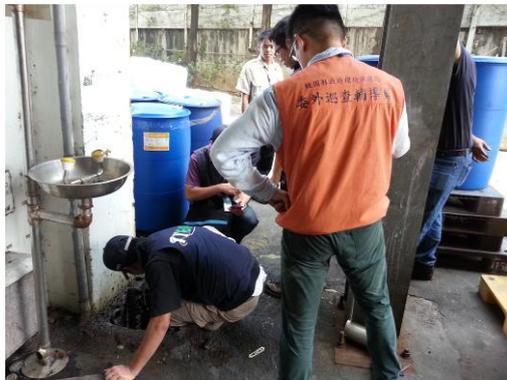
(圖 1)

稽核當日環保局指示-雨水排放口之擋水板遺失(圖 1)，目前擋水板重新訂製後恢歸(圖 2)，同時亦將雨水口之淤泥以予清理(圖 3)，抽水馬達新購後已安裝完成(圖 4)。

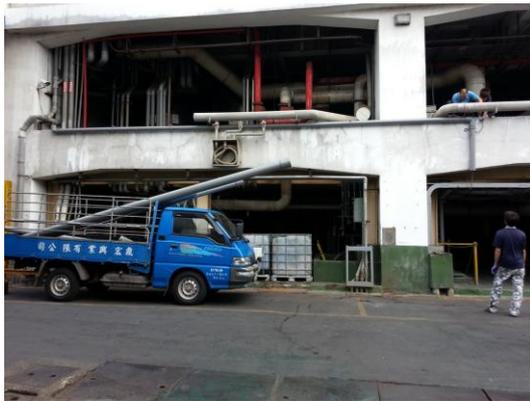
(圖 5)

環廠四周屬污水類多數為冷卻水塔排水(圖 5)、中央空調排水(圖 6)、洗手台及拖布盆排水(圖 7)等，另 2 處化糞池上澄液...等生活污水，本次亦一併串接(圖 9、圖 10)，由污水專管利用污物泵浦自動抽至廢水廠之調節槽，並設有電控箱可隨時監控液位(圖 11、圖 12)，若有液位緊急變化時，亦可經由調整為手動控制，將污水自動抽至廢水廠處理單元(圖 13、圖 14)，處理至符合放流水標準後排放。

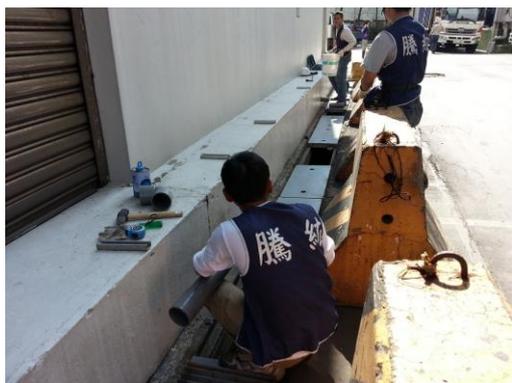
(圖 13)

本改善工程除污水接管外，另一重要工程為將維護大樓(圖 13、圖 14)、廢水場(圖 15 ~ 圖 18)之頂樓雨水專管收集後，開鑿環廠道路，分別埋管滙流至一廠大樓之雨水溝(圖 19)，另二廠未予收集之雨水部份則另設專管，排入二廠雨水溝(圖 20)，新設置之管路亦加以標示完成。

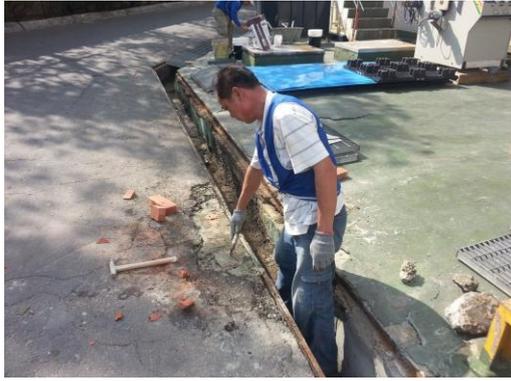
(圖 23)

由於本次雨污水分流之改善工程完成後，隨即進行各排水管路之破損修繕(圖 23、圖 24)、淤泥疏通(圖 25)、清理作業中(圖 26)，另自主檢查時亦發現二廠至維護大樓之自來水管路破裂，亦併入本改善案一併維修完成(圖 27)。
